# 一大 川堂

HISTORY OF  
YIDA CORRIDOR

校史藝文園區專刊

# 一大川堂歷史

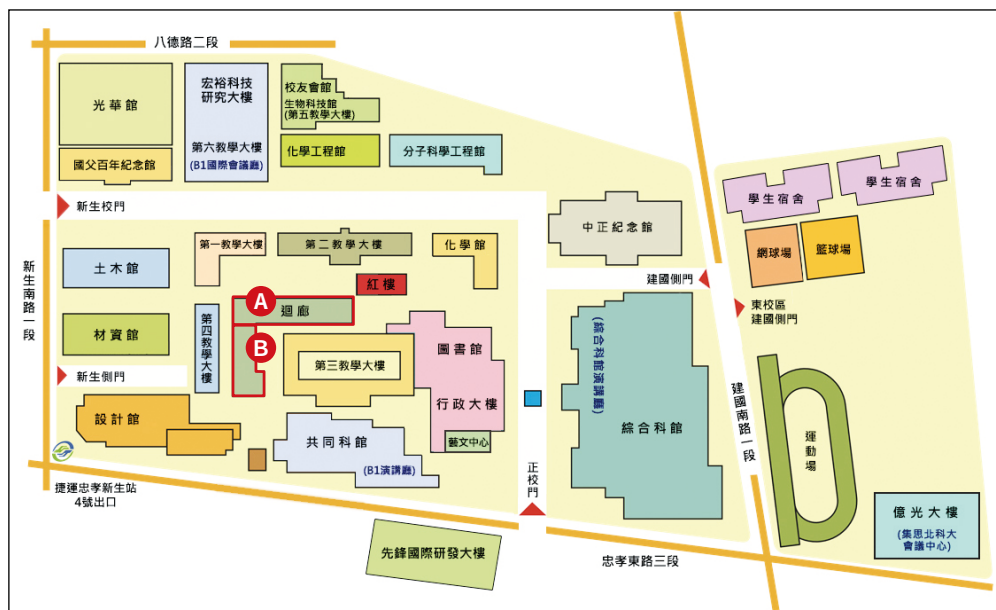
▶ 圖 11 2021 年學校配置圖

▶ 今學校配置圖，一大川堂位置標示為「迴廊」。

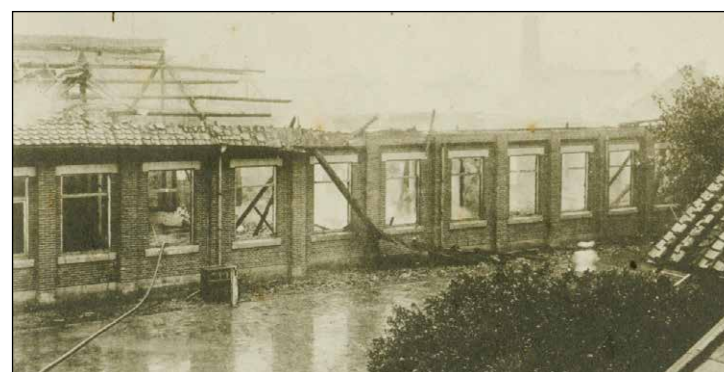
▶ 圖 14 應用化學科工場因漏電失火被燒燬情形。

1930 年 10 月 16 日上午 6 點 5 分，應用化學室因電線走火，引起火災，剛好被值夜職員在巡視校園時發現，立刻通知住校學生 130 名趕赴現場搶救，先將貴重機械、器具、藥品搬出，一方面消防隊出動三輛消防車前來救火，結果至 7 點半左右火勢撲滅，但遺憾的是造成 12 間實驗室被燒燬。<sup>1</sup>

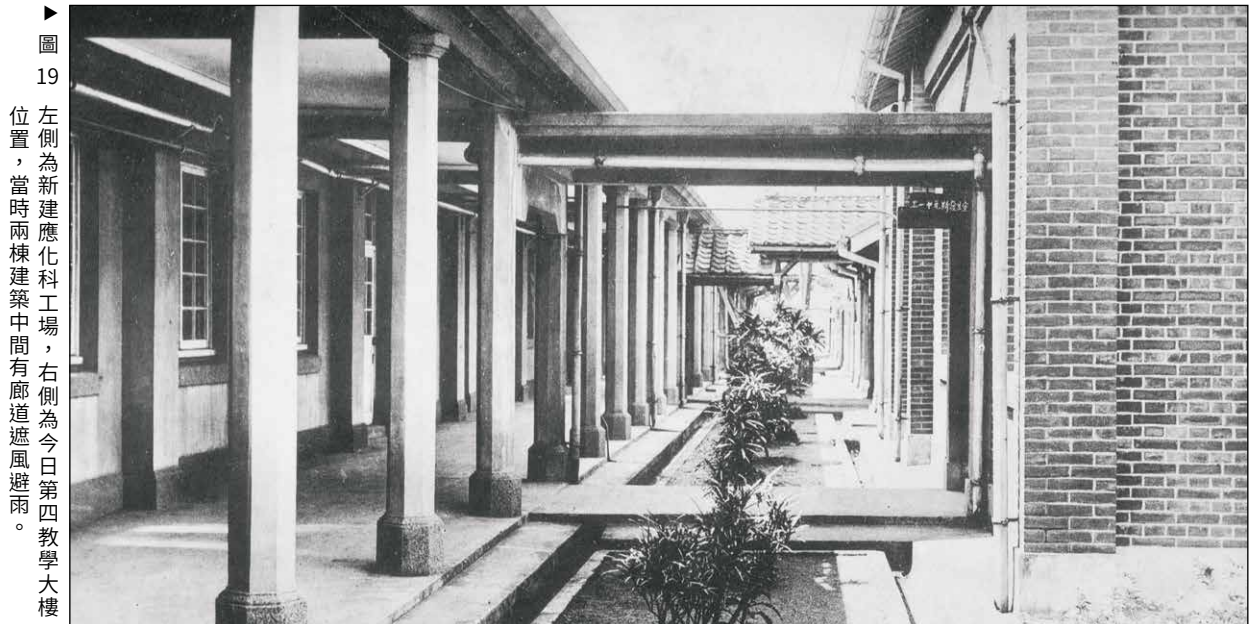
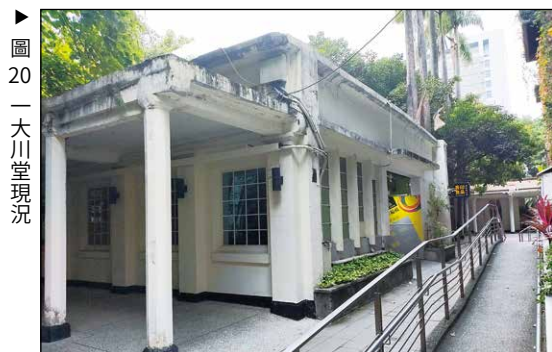
## 2. 八角柱迴廊

迴廊上之八角斷面 RC 柱，施工技術極佳。當時每一棟校舍都有風雨走廊連結，下雨天學生可以藉由迴廊、風雨走廊穿梭於不同棟的教室、實驗室。

「一大川堂」(Yida Corridor, Yida-chuantang)是本校除了紅樓以外，另一個相當具有時代特色的日治時期建築，也是目前校園中唯一能夠見證工業學校的「廠房類型」老建築，歷史意義與價值不凡。隨著舊建築陸續拆除改建，遺留的一段廊道即為現在的一大川堂。一大川堂的簷廊、成排的開窗與氣窗具極佳的通風效果；牆體部分是磚造，屋頂則是鋼筋混凝土，迴廊成排的八角斷面立柱非常優美，牆面上方還留有當初設計的方形的小氣窗，雖是近百歲之建築，現代主義風貌依舊，佇足於此，依然可感受到細緻的建築特色與穿透感。
